ほりけん通信

2019
Vol. 52

糸島市の保育園のブロック塀工事を行いました。

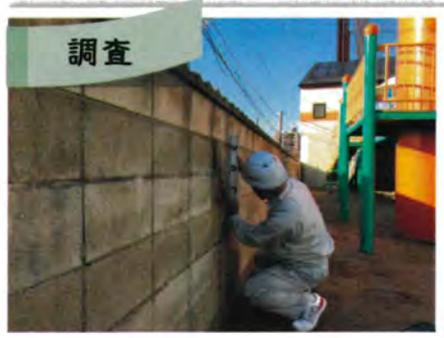
調査

こちらの施設で調査を行った結果、ひび割れ、塀の傾き、鉄筋の不足などがみられ十分な耐力がないと判断されましたので急いで改修することになりました。

- ✓ まずはブロック塀の調査から始めます。水平器を使って傾きを見ています。この他に機械を使って鉄筋の有無や位置を確認したりします。目視（目で見る）でひび割れやブロックのズレなどを確認します。こちらのブロックはひび割れやズレが大きいため健全ではないことが一目でわかります。

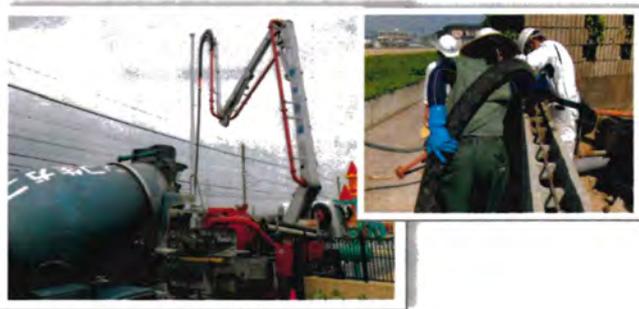
基礎工事

- ✓ 危険なブロック塀を取り除いたら基礎工事の始まりです。まずは鉄筋を組み立てます。その両側に型枠を組んでコンクリートを流し込み、それが固まったら基礎の出来上がりです。何事も基礎が大事です！

- ✓ CP型枠というブロックを積み上げています。CP型枠ブロックは普通のブロックと作りも施工方法も違います。ブロックをたくさんの鉄筋を組みながら積み上げていき最後にブロック内の全ての空間にコンクリートを流し込むため、普通のブロック塀よりも強度があり鉄筋コンクリートの塀と同じくらいの強度を発揮します。

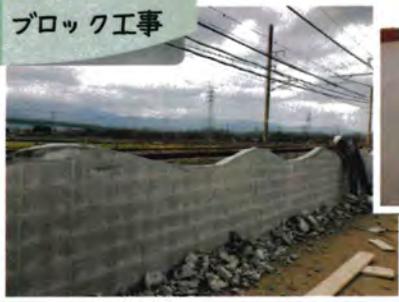
ブロック工事

- ✓ ブロック内のコンクリートが固まったところで最後の仕上げに入ります。今回は保育園の塀ということで柔らかい感じを出すために塀の上の部分をゆるい波型にしました。

もったいないようですが、積上げた塀の上の方にコンクリート用のカッターで切れ目を入れて機械で取り除いていきます。そのあと左官さんが塀の上に珪レンガをのせ、下の方には巾木タイルを張り最後に壁に仕上げ材を塗ったら完成です。

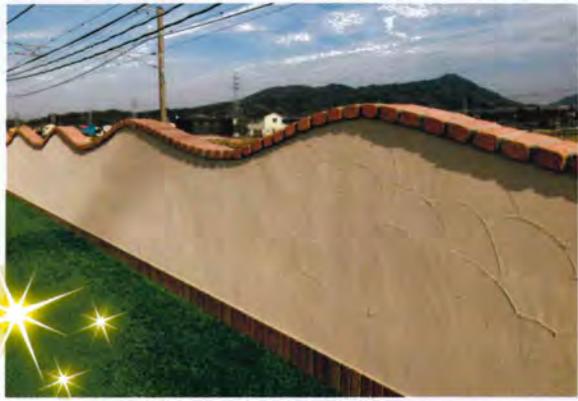
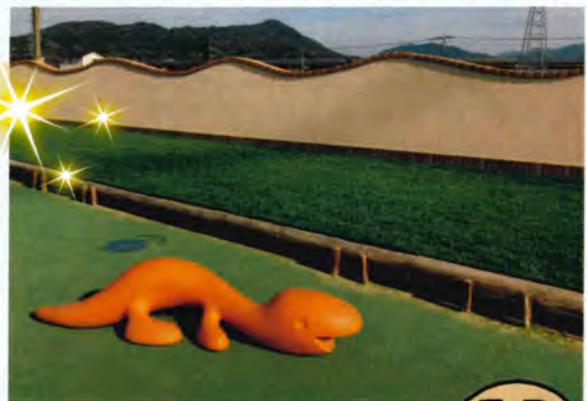
完成です！

新しい塀の完成です。上の部分を緩やかな曲線にして、暖かい色のレンガと塗り壁にして優しくオシャレな塀になりました。

塀の強度は見た目の優しさからはうかがえないとても強く安心できるものです。長い間、工事のために園庭の半分でしか遊べなかった園児のみなさんにいよいよ解放です。
