ほりけん通信

Vol. 60

～納屋屋根葺き替え工事～

糸島市H様邸

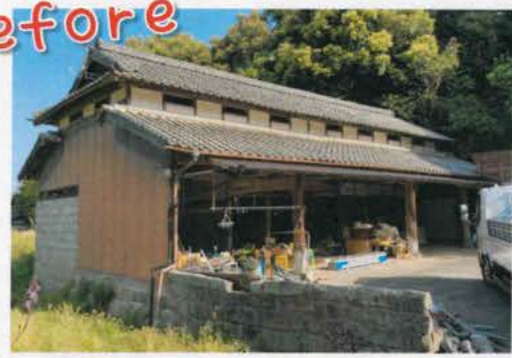
Before

今回の工事は、H様邸ご自宅の横に建つ築60年の二階建ての納屋の屋根工事です。

昔はここで牛を飼って
田んぼや畑を耕したり
牛のふんを堆肥にして
畑に撒いたりしていた
そうです。

近年は軒下でみんなで
焼肉をしたりと、憩いの場
にもなっていたそうです。

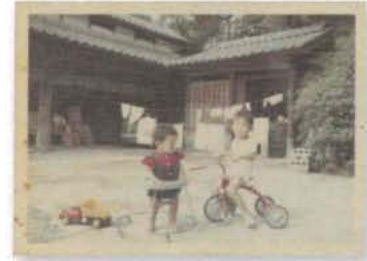
左側に見えるのが40年前の納屋です。

この頃の屋根は竹と杉の皮の下地の上に大量の粘土を置き、その上から瓦を並べる「土葺き工法」でした。昔の瓦は捻じれたりしているものがほとんどで、瓦と瓦を合わせるのにガタつきが生じます。そのため、土を瓦の下に敷くことで瓦同士のガタつきを防いでいました。屋根の上に粘土と瓦が乗るので重量はかなりのものです。

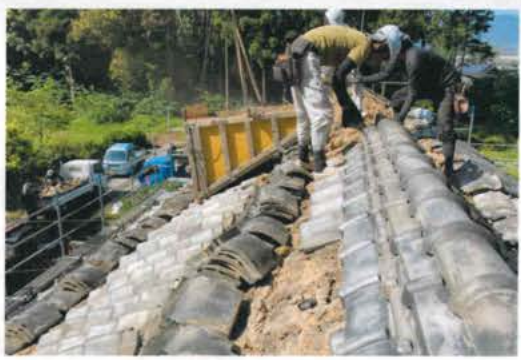
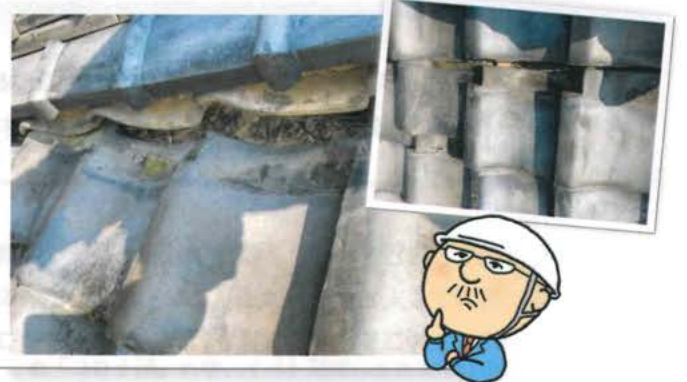
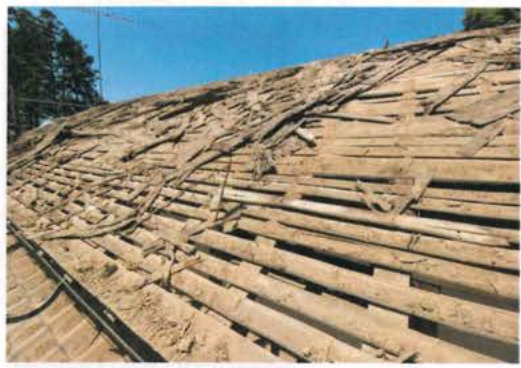
15年前の福岡県西方沖地震の時に瓦同士をシーリングで固定する「瓦止め」をしていましたが、その後少しずつ瓦がズレていってしまっていました。今では普段あまり使わない納屋ということもあって雨漏りに気づいていらっしゃいませんでした。今回の屋根の無料点検で屋根に上がり点検をしたところこの瓦のズレを発見しました。
